В.В. Дегасюк

## Інвагінація зуба третього типу. Діагностика та комплексне лікування

ТОВ «Імперія Дентіс», м. Київ, Україна

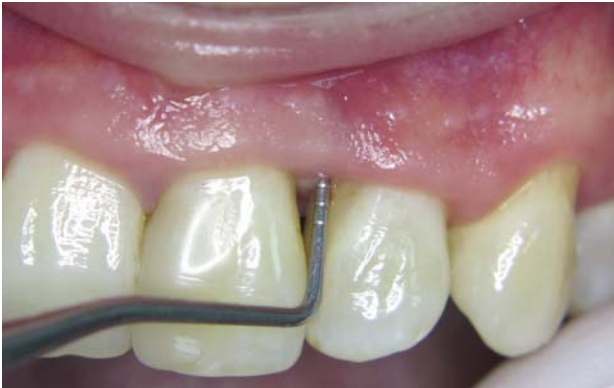
Фото 1. Холодова проба негативна.

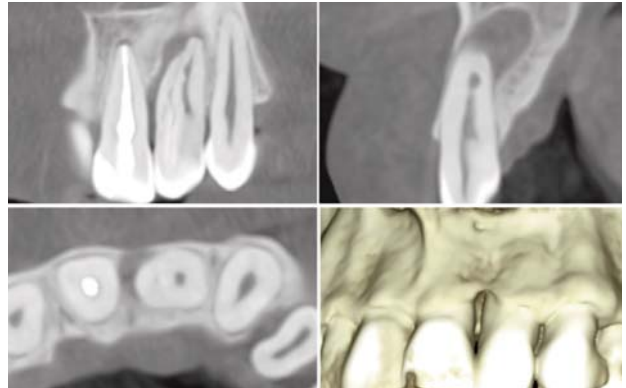
Фото 2.

Рентгендіагностику проводили за допомогою апарата «Veraview X800 Morita». На комп'ютерній томографії виявлено ділянку радіолюцентного прояснення в периапікальній ділянці, що має сполучення, з виявленою пародонтальною кишенькою. Більше того, можна відмітити ділянки зуба за щільністю схожі на емаль (фото 2).

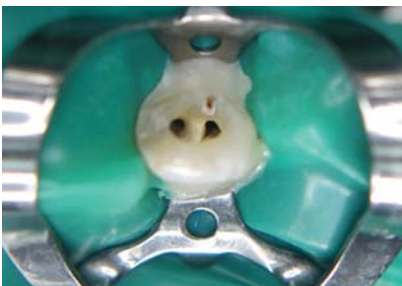
Фото 3.

пульпової камери та входу в інвагінацію. Вхідними воротами в інвагінацію була сліпа ямка. Порожнина інвагінації та пульпової камери не були сполучені між собою, тому зробили висновок, що розвиток некрозу пульпи мав ретроградний характер. Простір інвагінації обробляли за тією самою схемою, що й основний канал зуба: це інструментальна обробка, іригація розчином гіпохлориту натрію 5,25 % з додатковою обробкою ультразвуком і 17 % розчином ЕДТА (фото 3).

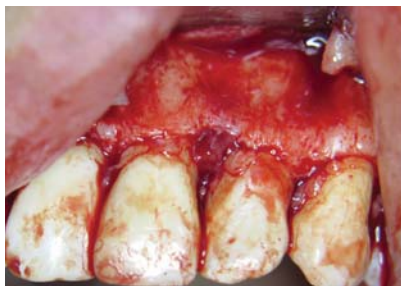
Фото 4.

Етап 2. Під інфільтраційною анестезією проведено формування повного клаптя, сформовано доступ до ділянки кістки, проекційно співставлений з периапікальним кістковим дефектом (фото 4).

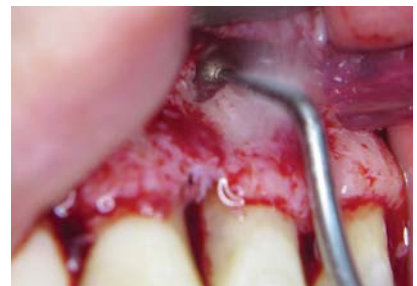
Фото 5.

За допомогою п'єзохірургічної кулеподібної насадки (CE 1, Piezotome Solo (Satelec, Akteon)) сформовано доступ до периапікального дефекту (фото 5).

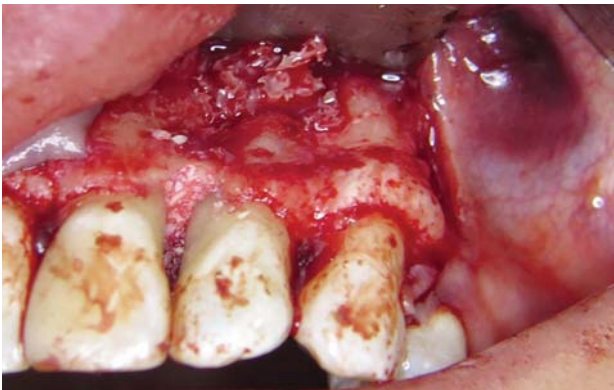
ділянки, оскільки ендодонтичне лікування проведено в повному обсязі. Кореневий канал запломбовано до апікальної конструкції, прийнято рішення про відмову від ретроградного пломбування. Дефект заповнено кістковим матеріалом ксеногенного походження «BIO GENcancellous size 2/3 mm, 2.0» (Biotek), використана бар'єрна мембрана «BIOCOLLAGEN» (Biotek), пародонтальний дефект заповнено BIO GEN mix (Biotek) (фото 6, 7).

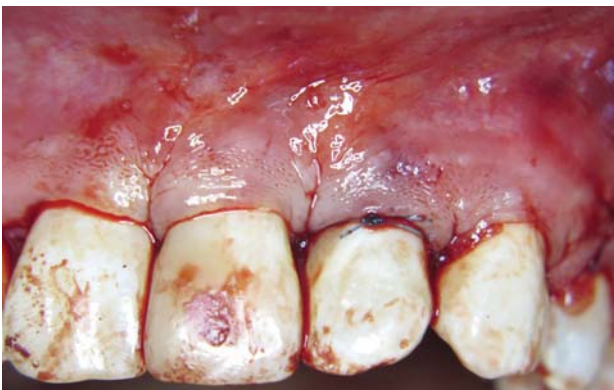
Фото 8.

Накладено шви (фото 8). Загоєння оперованої ділянки відбувалось без особливостей.

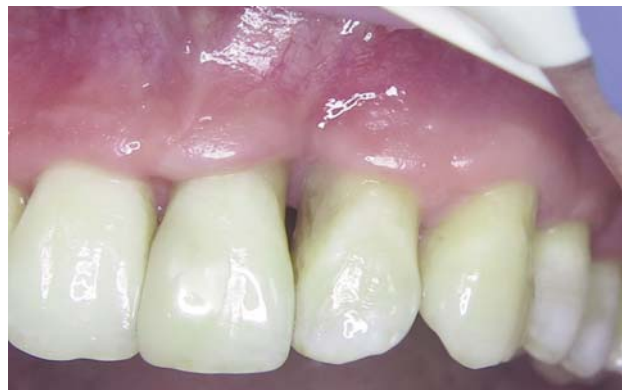
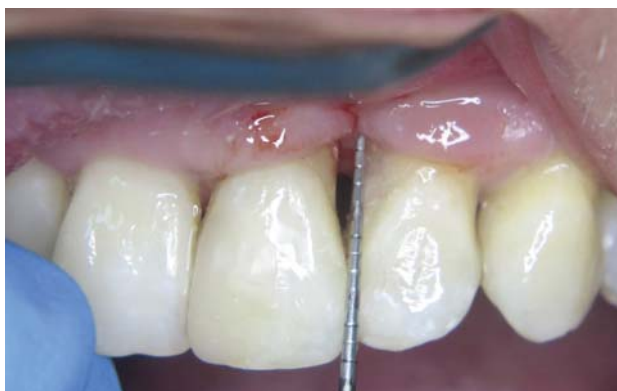
Етап 3. Через часткову резорбцію septa interalveolaria втрачено підтримку ясеневого пшптика (фото 9, 10).

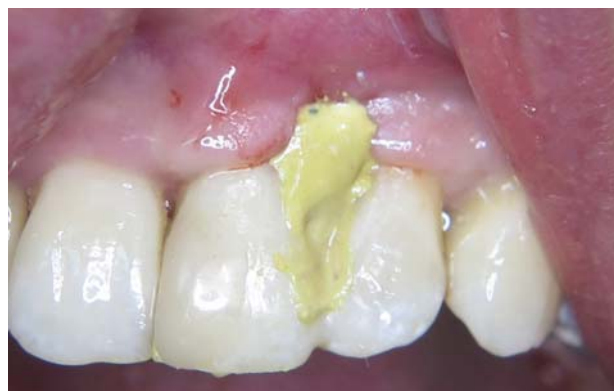
Фото 11.

Тому після загоєння та витримки строків біодерадації кісткового матеріалу (через чотири місяці) прийнято рішення про проведення естетичної корекції ділянки ясеневого сосочка. Під інфільтраційною анестезією проведено косий розріз на 1,5–2 мм вище septa interalveolaria. За допомогою мікрхірургічного распатора «TKN2SX» (Hu-Friedy) сформовано кисет. З ділянки горба верхньої щелепи (за методикою книжки) отримано сполучнотканинний трансплантат. Поверхні коренів зуба 21 та 22 очищено та згладжено за допомогою пародонтальних кюрет. Підготовлену поверхню кореня обробили доксицикліном (фото 11).

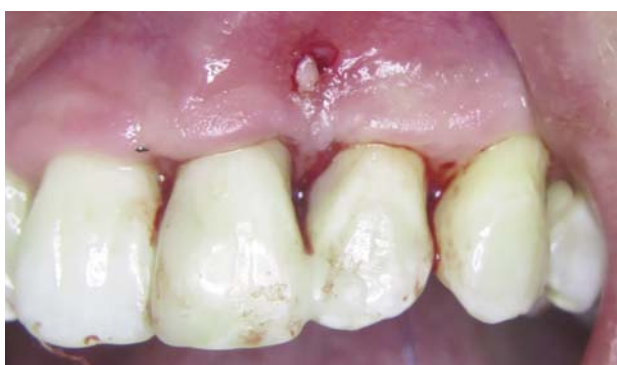
Фото 12.

Препарат зміли розчином Perio aid 0,12 %. З приводу необхідності хімічної обробки кореня зуба під час хірургічних втручань існує кілька точок зору. Ми вбачаємо в цій процедурі можливість додаткової антибактеріальної очистки та покращення візуального контролю перед накладанням швів. Трансплантат введено в реципієнтну ділянку (фото 12) і зафіксовано модифікованим підвісним швом (схема 3, фото 13).

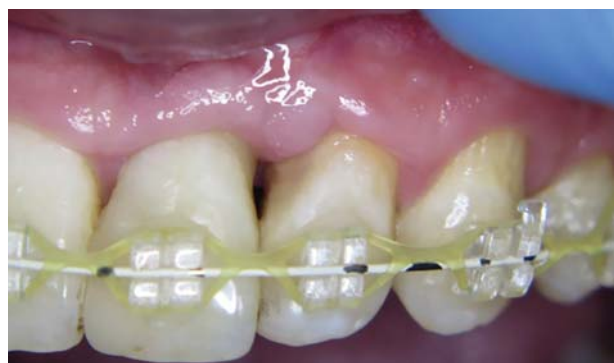
Фото 14.

Загоєння відбувалось без особливостей. Через три тижні пацієнт розпочав ортодонтичне лікування. При повторному огляді через три місяці виявлено м'якотканинне потовщення, яке імітує ясеневий сосочок (фото 14).
